Revista Eletrônica do Programa de Pós-Graduação em Geografia - UFPR

URBANIZAÇÃO DESORDENADA: DANOS AMBIENTAIS E A QUALIDADE DOS HABITATS AQUÁTICOS NO IGARAPÉ UAI, SITUADO NA ZONA OESTE DE BOA VISTA – RR

DISORDERLY URBANIZATION: ENVIRONMENTAL DAMAGE AND THE QUALITY OF AQUATIC HABITATS IN IGARAPÉ UAI, LOCATED IN THE WEST AREA OF BOA VISTA – RR

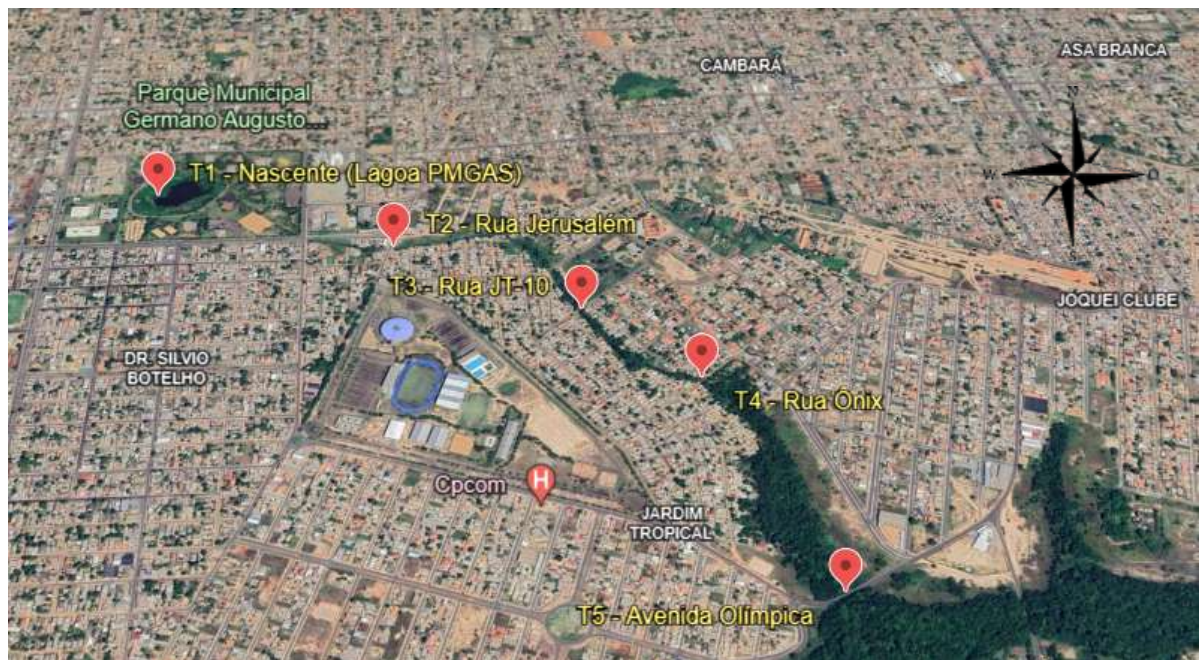
O protocolo foi aplicado em 5 trechos do Igarapé Uai, com uma distância aproximada de 500 metros entre os trechos. Os trechos foram nomeados por T1, T2, T3, T4 e T5 (Figura 3). O instrumento já possui método de análises dos dados classificando os *habitats* de acordo com a pontuação que varia de 0 a 100, trechos pontuados de 0 a 60 estão "impactados"; de 61 a 85 estão "alterados" e acima de 85 estão "naturais" (CALLISTO *et al.*, 2002).

Figura 03: Trechos avaliados ao longo do curso fluvial do Igarapé Uai

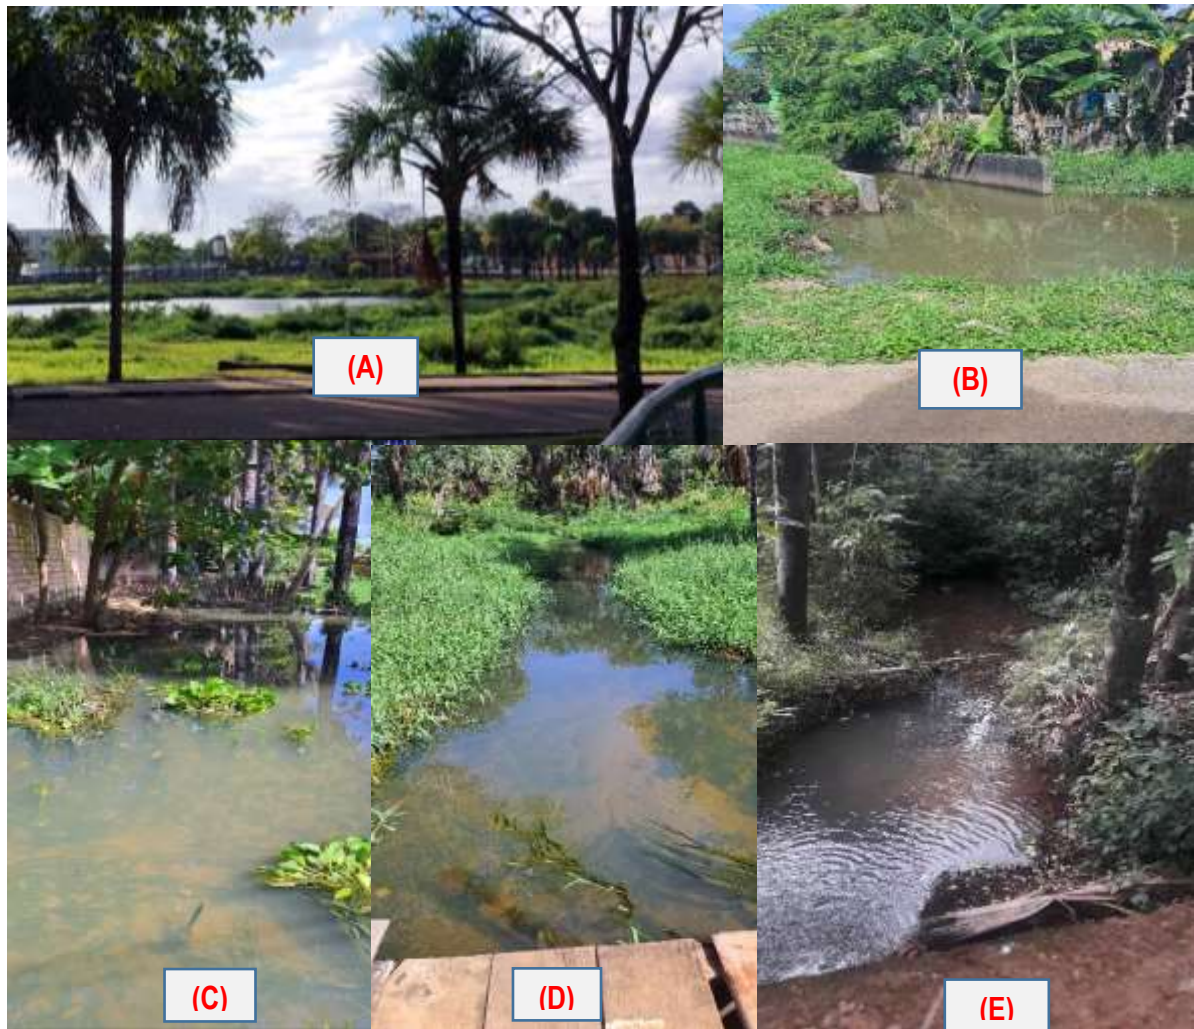
Mediante a pontuação é notado que o trecho T5, é o que apresenta melhor estado de conservação, ressaltando que este ponto está próximo a foz, onde possui menor ocupação antrópica, o trecho T1 indica a nascente que fica localizada no Parque Municipal Germano Augusto Sampaio - PMGAS e os trechos T2 e T3 estão bem no meio da malha urbana, o que explica maior degradação ambiental, enquanto o T4 é um ponto que tem maior ocupação antrópica em comparação com o T5, mas ainda possui um nível de conservação da mata ripária (Figura 4).

Figura 04: Fotos dos trechos avaliados do Igarapé Uai na zona oeste de Boa Vista-RR: (A) T1 - nascente; (B) T2 – Rua Jerusalém; (C) T3 – Rua Jt-10; (D) T4 – Rua Ônix; (E) T5 – Avenida Olímpica

Mediante exposto na tabela 3, nota-se que todos os trechos estão dentro da zona urbana de Boa Vista - RR, apenas os pontos T2 e T3 apresentam algum grau de erosão, todos os trechos possuem alterações de ordem doméstica, sendo observado principalmente a presença de lixo, apenas o trecho T2 não possui mata ciliar remanescente, esse é o único trecho canalizado do Igarapé Uai.

Quanto ao odor na água os trechos T1, T4 e T5 não apresentavam, enquanto os centrais sim, enquanto a oleosidade na água foi algo curioso, visto que os pontos T2, T4 e T5 não apresentaram, mas o trecho T1 apresentou algum grau e o T3 anunciava grande presença de óleo na água, mostrando uma maior perturbação.

No parâmetro 7 apenas o T4 e o T5 apresentaram transparência, para o parâmetro 8 constatou-se que o ponto T2 é que apresenta maior impermeabilização por ser canalizado e os trechos T4 e T5 apresentam melhor qualidade. A transparência da água está relacionada com a turbidez que indica a penetração de luz solar na água, a presença de material em suspensão, como matéria orgânica, ocasionam alteração desse parâmetro (MINISTÉRIO DA SAÚDE, 2006).

Como já abordado apenas o trecho T2 possui canalização, quanto a presença de mata ciliar, os trechos T4 e T5 apresentam melhor conservação, os demais trechos apresentam alguns exemplares de espécies nativas. Quanto à erosão apenas os trechos T2 e T3 apresentam pontos de erosões evidentes. Assim como a presença da mata ciliar, no parâmetro da extensão da mata ciliar os pontos T4 e T5 demonstram melhor conservação. E por último, a presença de plantas aquáticas, o trecho T1 apresenta em grande quantidade, constata-se que a lagoa é quase completamente encoberta por essas plantas, o mesmo ocorre no trecho T3, os demais pontos apresentam alguns exemplares dessas espécies.

Portanto, mediante o protocolo inferiu-se que os trechos T1; T2 e T3 estão impactados, enquanto os T4 e T5 estão alterados, logo os 2 últimos trechos apresentam melhor condições de *habitats* fluviais. Ressalta-se também a observação de espécies de aves e anfíbios, presentes principalmente na nascente, onde buscam alimentos e utilizam o espaço para reprodução, pois muitas aves desenvolvem seus ninhos na lagoa do PMGAS.
